Étude de cas : restauration des fondations de la maison Pichet-Gosselin à Saint-Pierre

Dans le cadre des cours de rénovation et conservation organisés par la MRC de l'île d'Orléans
jeudi le 23 mai 2013 au Manoir Mauvide-Genest

Isabelle Paradis

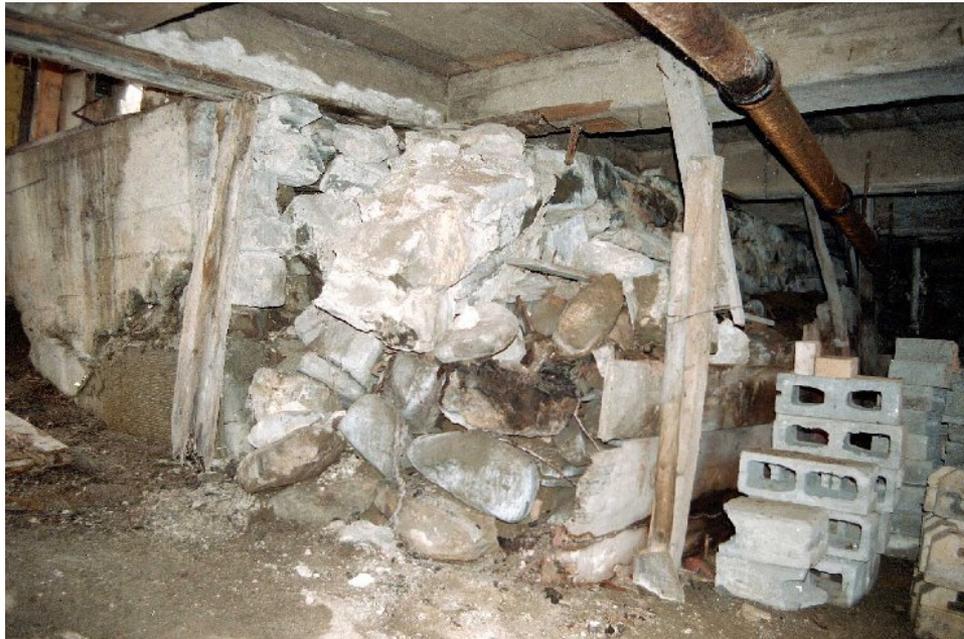
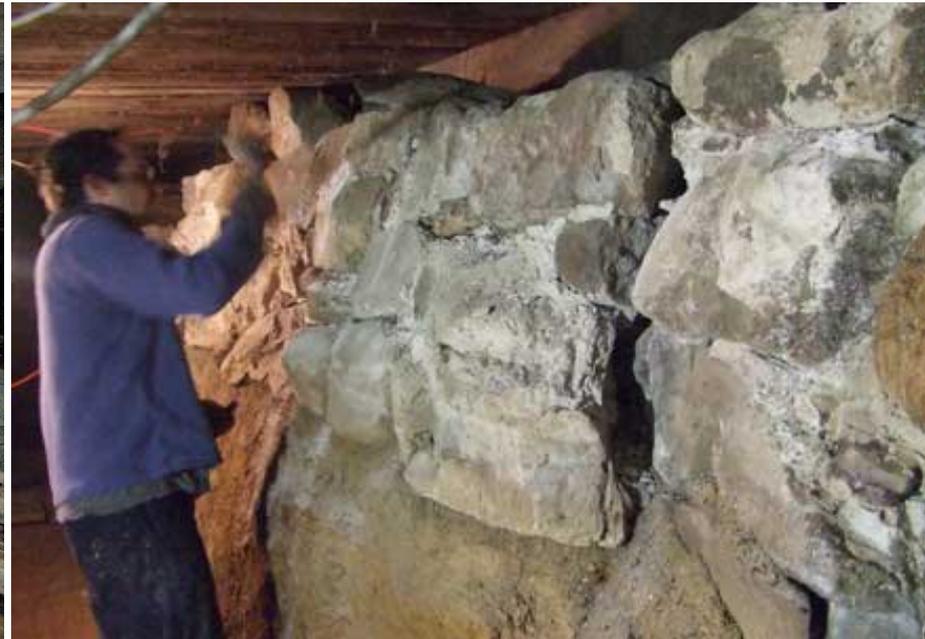
➤ Quoi faire lorsque tout s'écroule ?

- Par où commencer ?
 - Consulter l'architecte de la MRC, maçons, autres propriétaires
 - Étudier les différentes options
 - Planifier et calculer

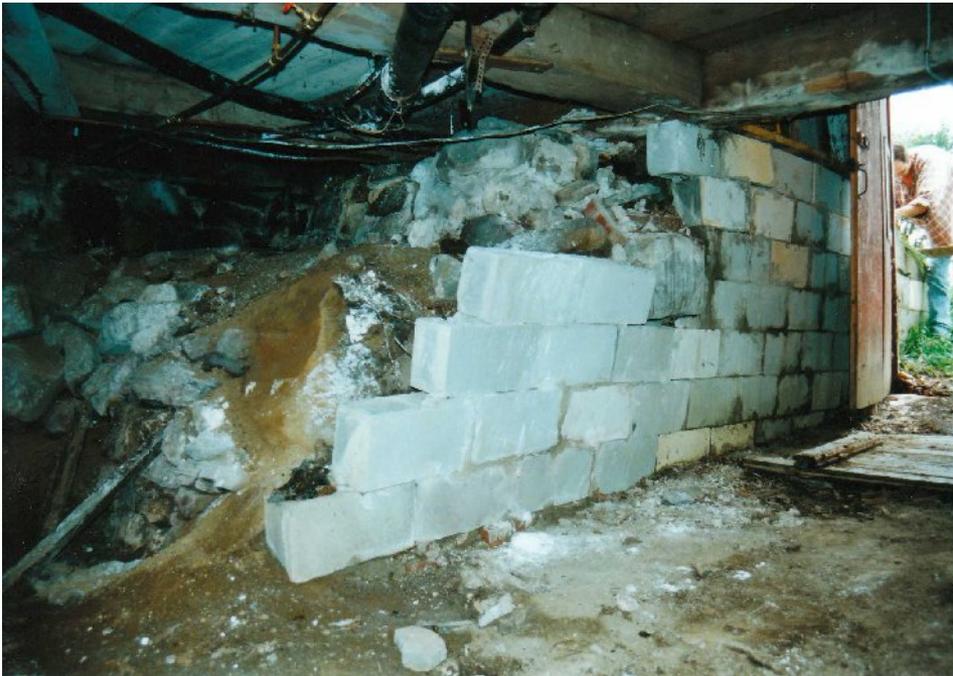
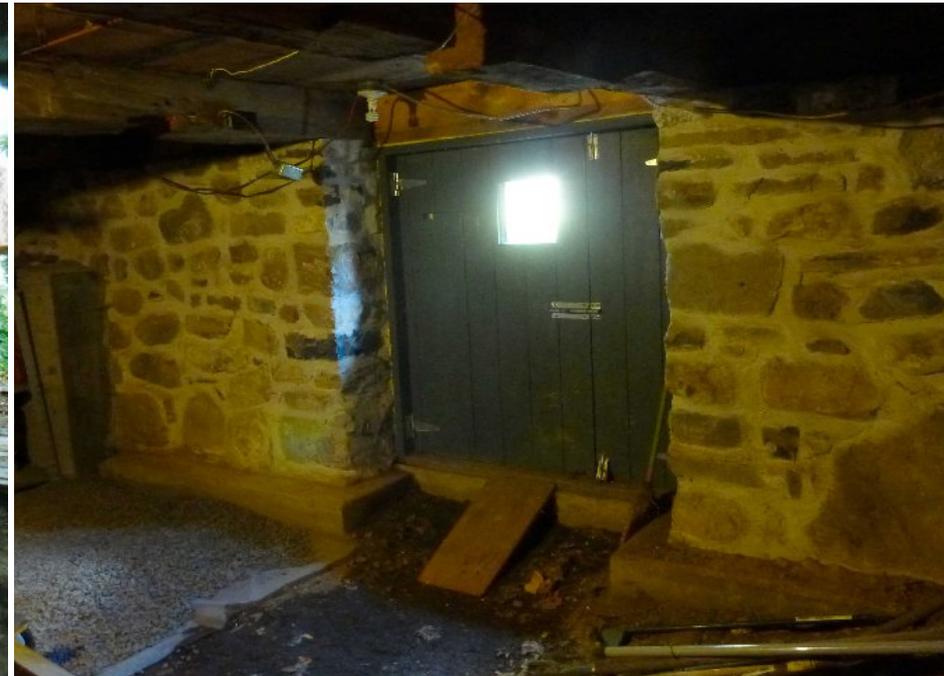
➤ 1^{ère} étape : l'entrée de cave, 2001

- Avant et après

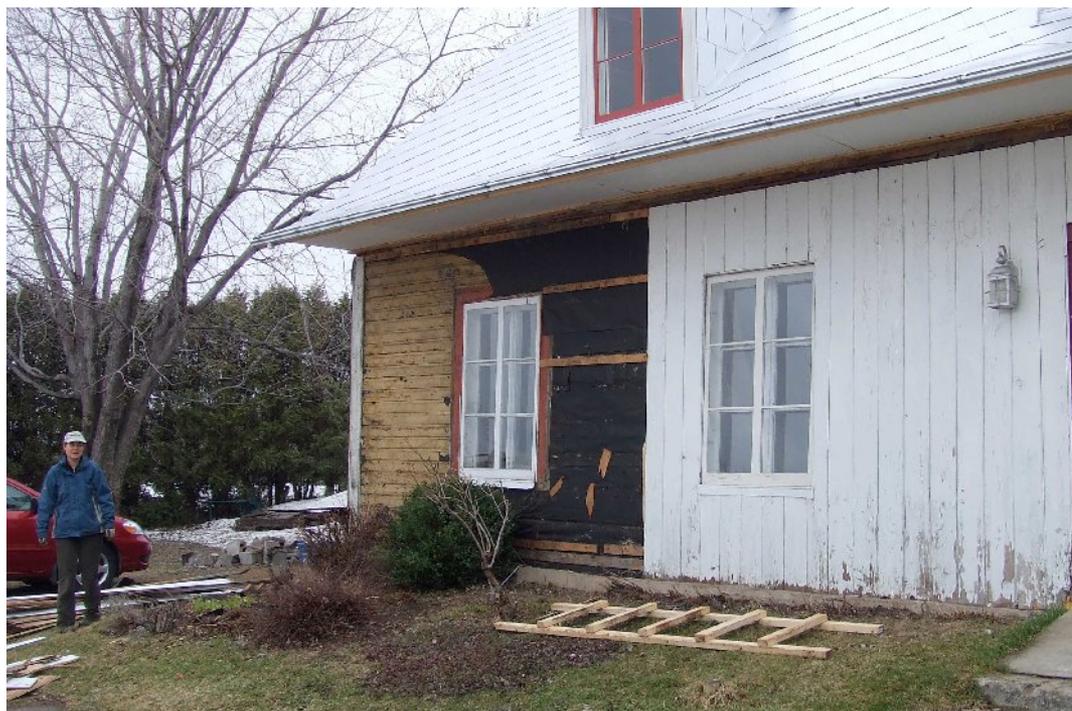
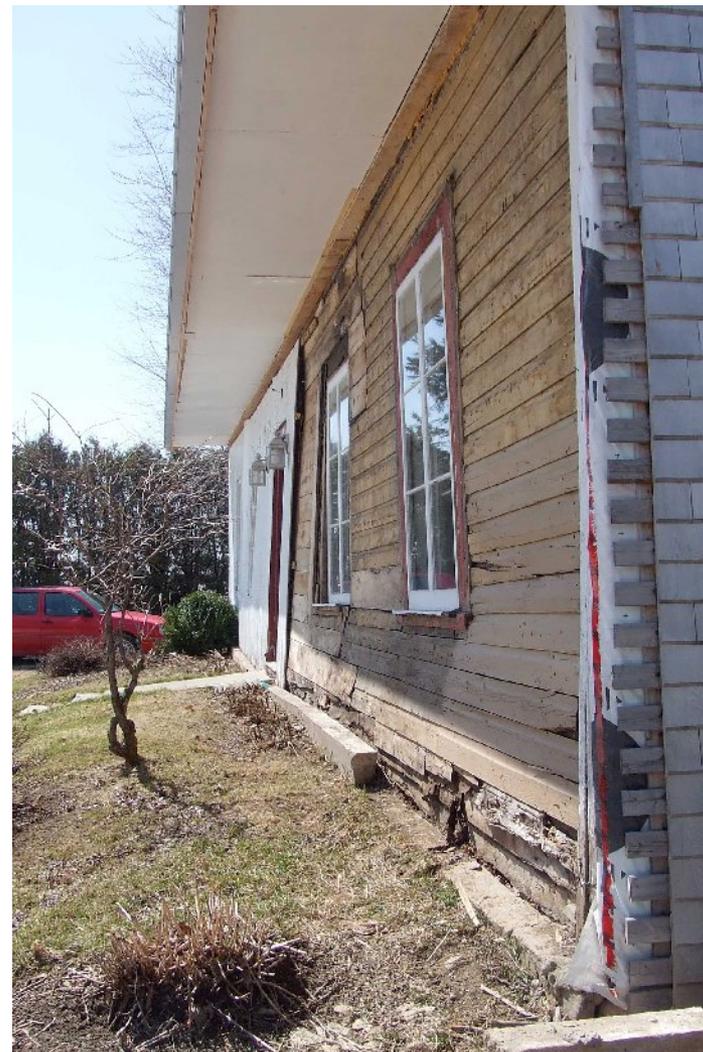
➤ 3^{ème} étape : fondation sud, 2010

- État de la fondation de la façade :
 - talus de terre et ceinture de béton ajoutés en 1965
 - pièce sur pièce pourri
 - bas du mur déformé

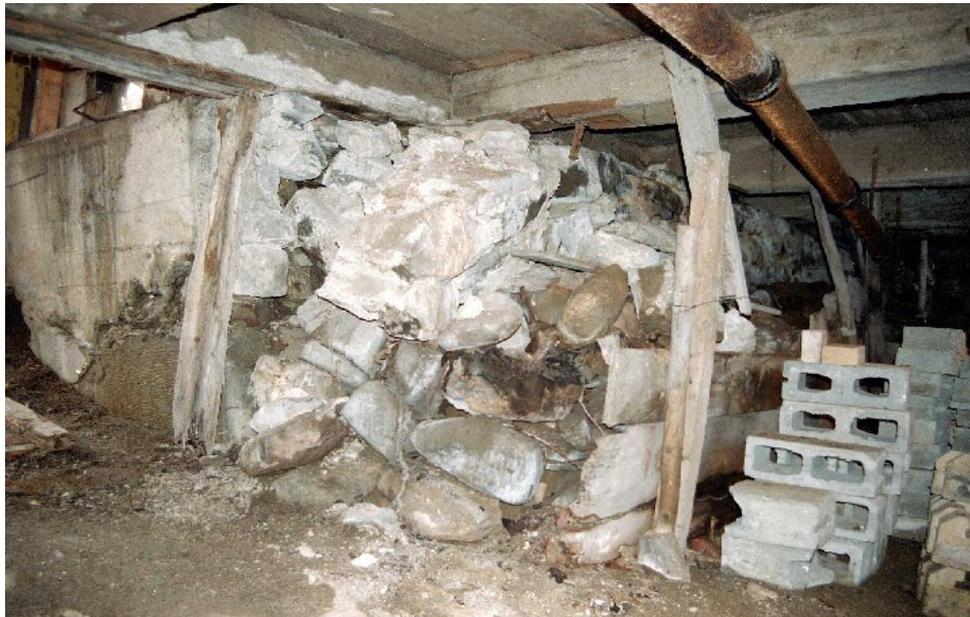
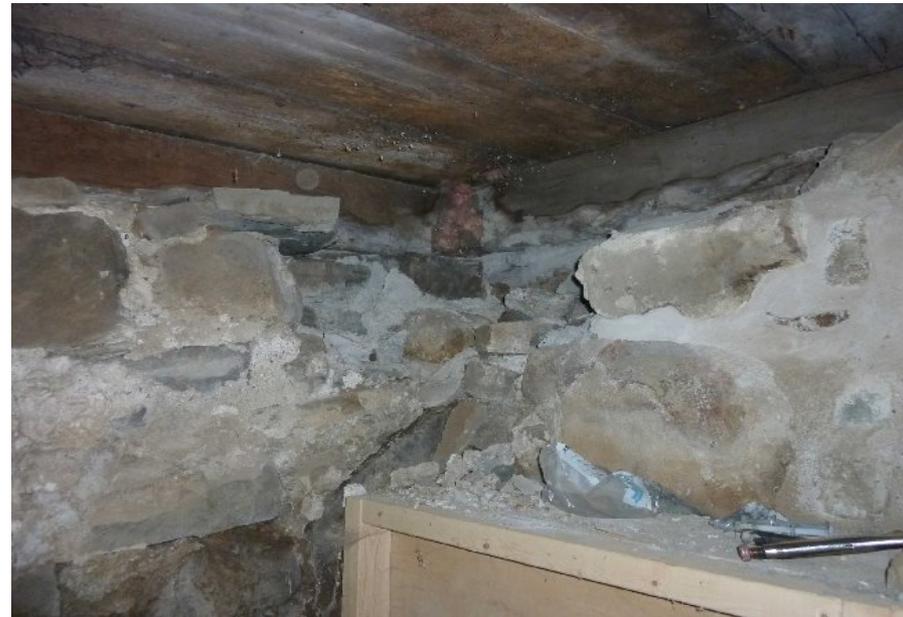
➤ Fondation intérieure, 2001 à 2012

- État de la fondation intérieure avant les travaux :
 - effondrement de sections de la maçonnerie
 - poteaux de soutènement défectueux
 - fissures et effritement du mortier
