Inventaire des maisons de type Boomtown et à toit plat du site patrimonial de l'Île-d'Orléans

Rapport de synthèse

Septembre 2017

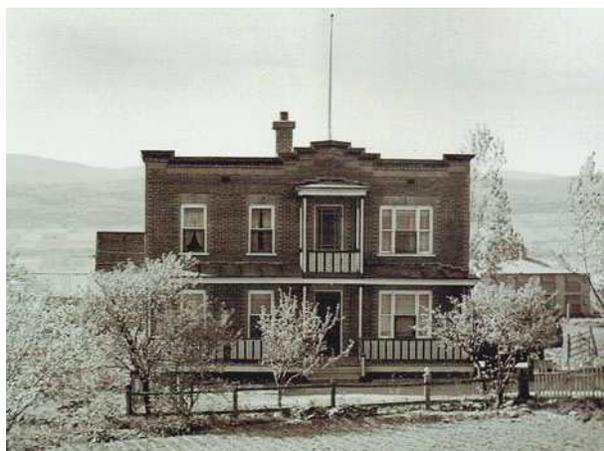
Maison Boomtown de Saint-Pierre, dotée d'un revêtement en brique et de plusieurs éléments décoratifs, vers 1940. Cette maison serait disparue. Source : Lessard, 1998, p. 315.

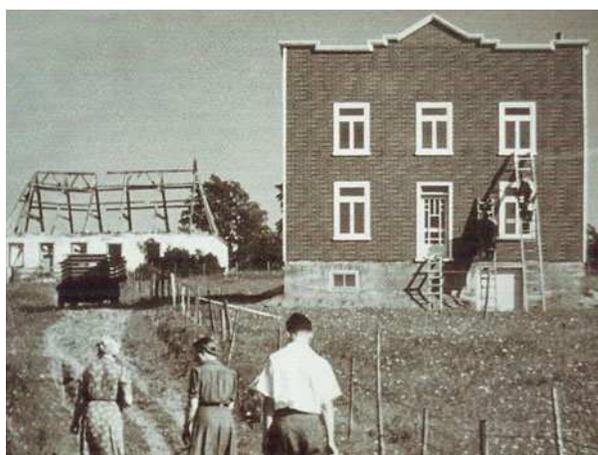
Construction d'une maison Boomtown à Saint-Pierre vers 1943. Symbole de modernité, ce type de maison remplace alors une résidence ancestrale connotant un état socio-économique révolu. Cette maison serait disparue. Source : Lessard, 1998, p. 315.

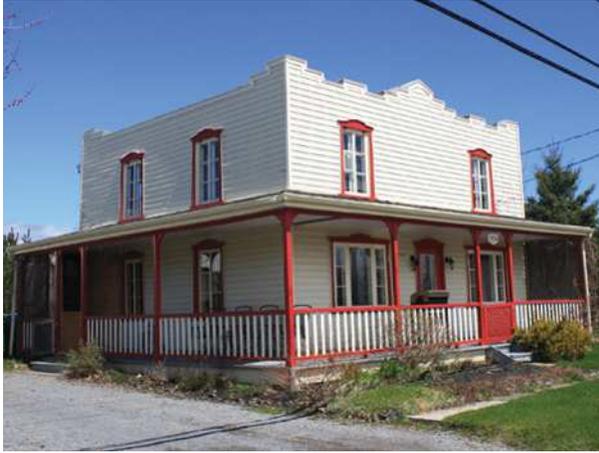
Résidence caractéristique des maisons Boomtown avec son parapet en gradins sise au 3886, chemin Royal à Saint-François.

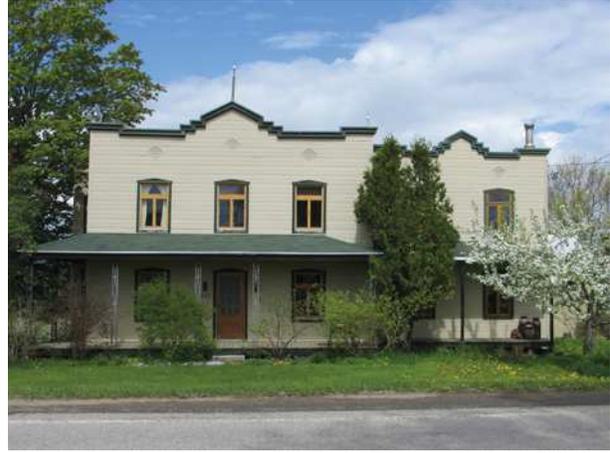
Maison Boomtown se démarquant par son imposant parapet sise au 2355, chemin Royal à Sainte-Famille. L'annexe latérale est un ajout récent.

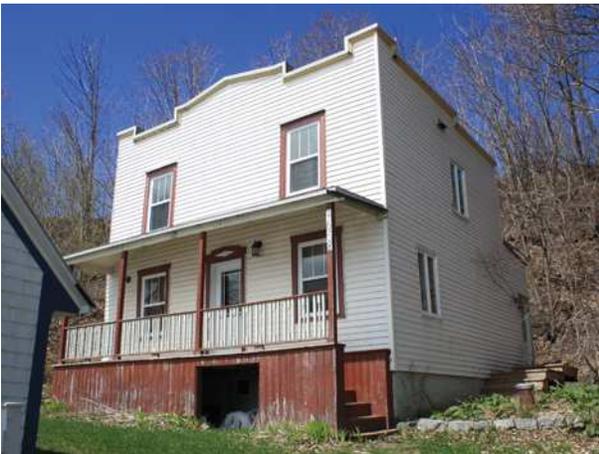
Résidence unifamiliale caractéristique des maisons Boomtown avec son parapet et sa galerie en façade sise au 4638, chemin Royal à Saint-Jean.

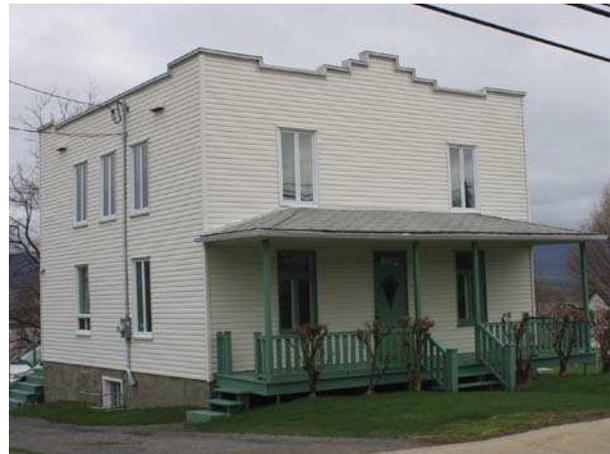
Maison Boomtown munie d'une galerie couverte, située au 2589, chemin Royal à Sainte-Famille.

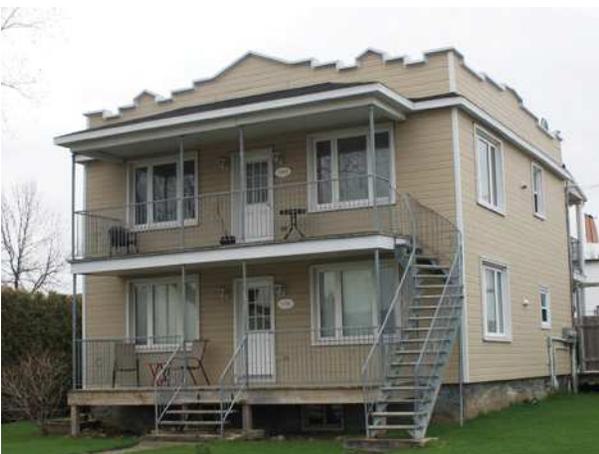
Duplex issu du modèle Boomtown avec galeries superposées, sise au 1378-1382, chemin Royal à Saint-Pierre.

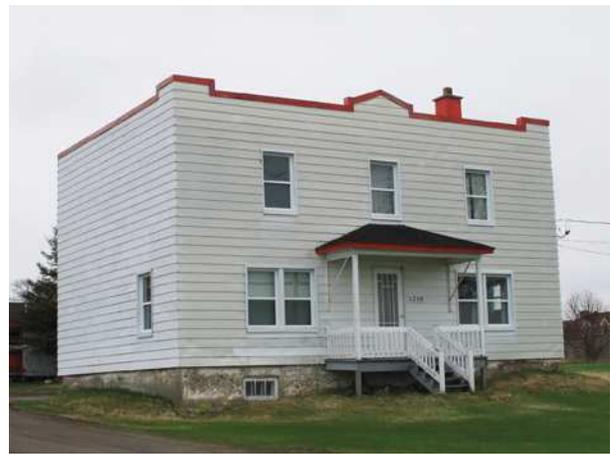
Résidence unifamiliale caractéristique des maisons Boomtown, aux formes minimalistes, située au 1210, chemin Royal à Saint-Pierre.

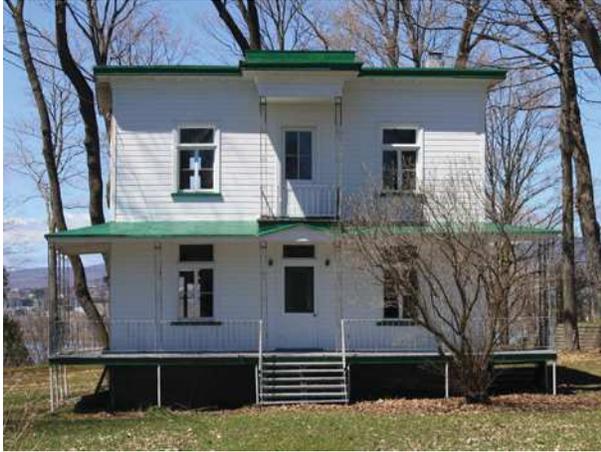
Maison à toit plat dotée d'une corniche à modillons et denticules, d'une galerie sur trois côtés et d'un balcon, sise au 8439, chemin Royal à Sainte-Pétronille.

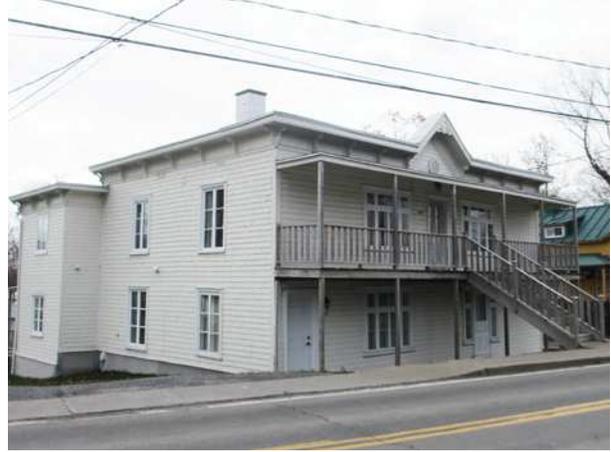
Maison à toit plat caractérisée par son décor d'inspiration néoclassique (corniche à consoles, fronton) sise au 1649, chemin Royal à Saint-Laurent.

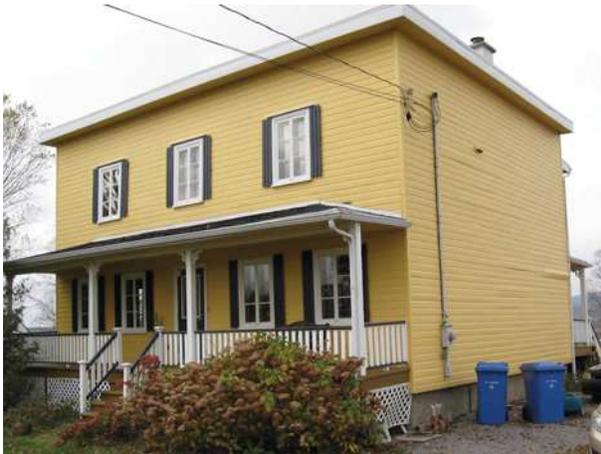
Maison à toit plat doté d'une galerie couverte, sise au 1889, chemin Royal à Saint-Pierre.

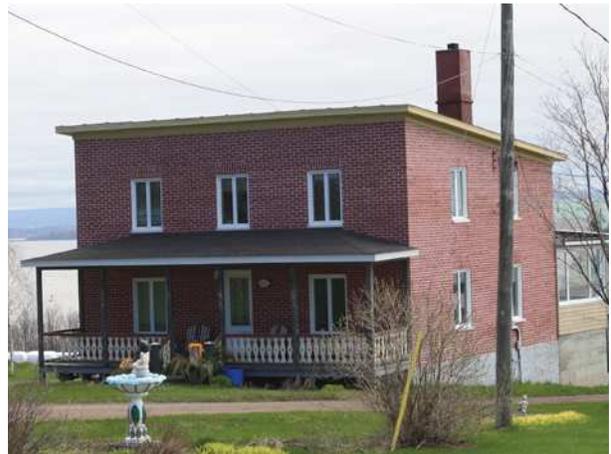
Maison à toit plat avec toiture à faible pente vers l'arrière, l'une des rares revêtues de briques, sise au 4523, chemin Royal à Saint-Jean.

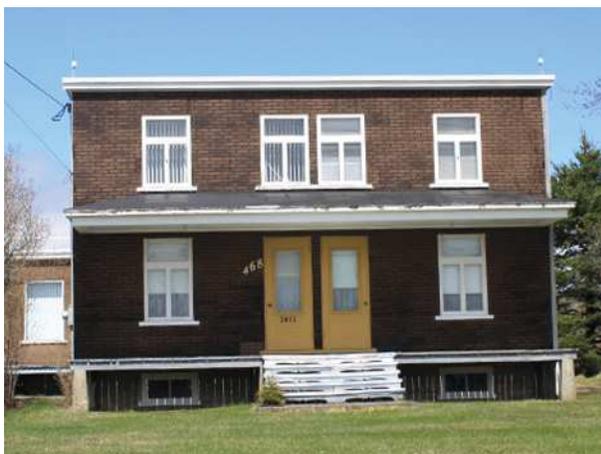
Maison à toit plat de deux unités contiguës, caractérisée par ses fenêtres à battants et à impostes, située au 3812, chemin Royal à Saint-François.

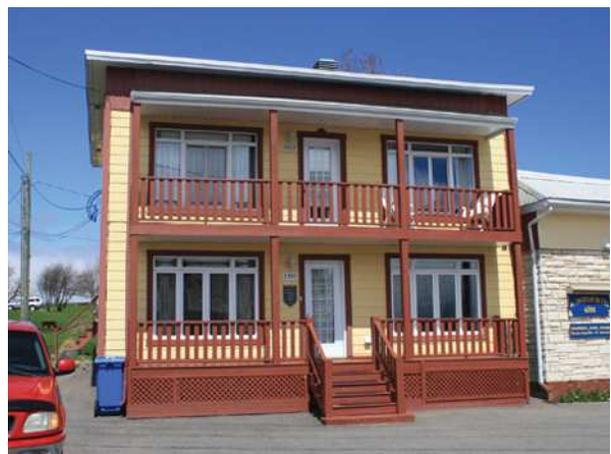
Maison à toit plat de type plex avec des galeries superposées, sise au 3500, chemin Royal à Saint-François.

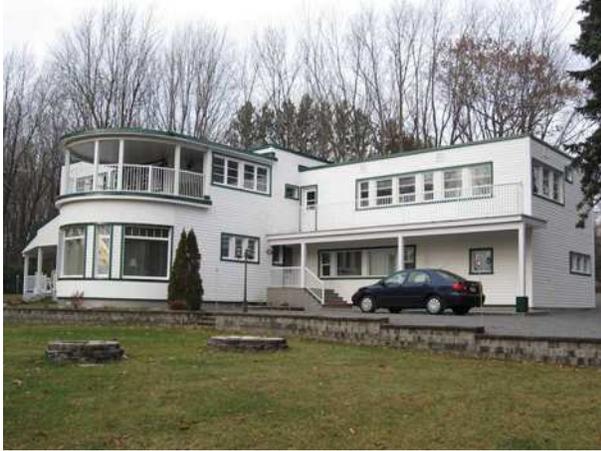
La maison Paul-Brunet située au 37, chemin de l'Église témoigne de l'architecture moderne. Son architecture s'inspire notamment d'un paquebot.

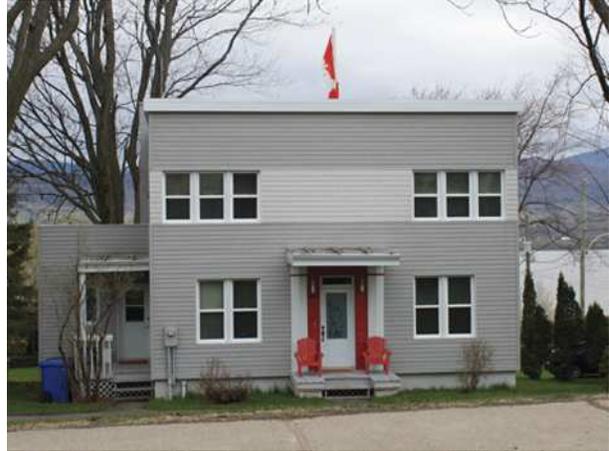
Maison à toit plat influencée par le modernisme (fenêtres regroupées en bandeaux horizontaux), sise au 2499, chemin Royal à Sainte-Famille.

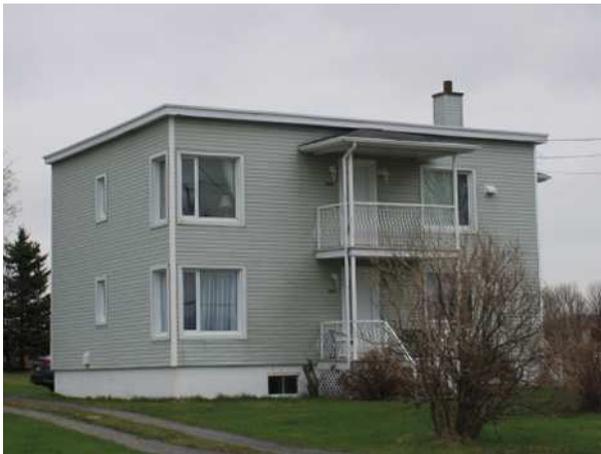
Maison à toit plat influencée par le modernisme, notamment au niveau des fenêtres en coin, située au 1890-1892, chemin Royal à Saint-Pierre.

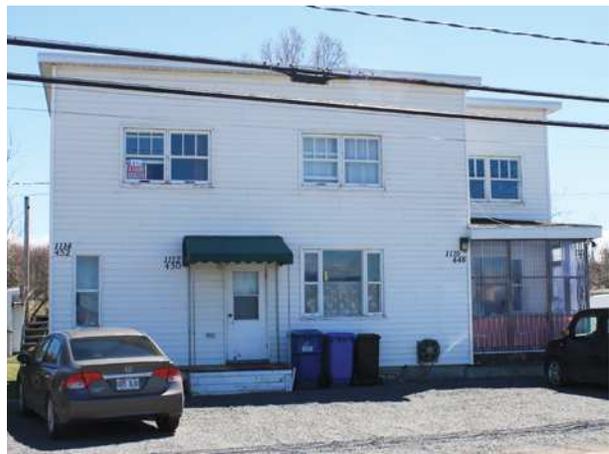
Maison à toit plat influencée par le modernisme (disposition asymétrique des ouvertures), sise au 1110-1114, chemin Royal à Saint-Pierre.

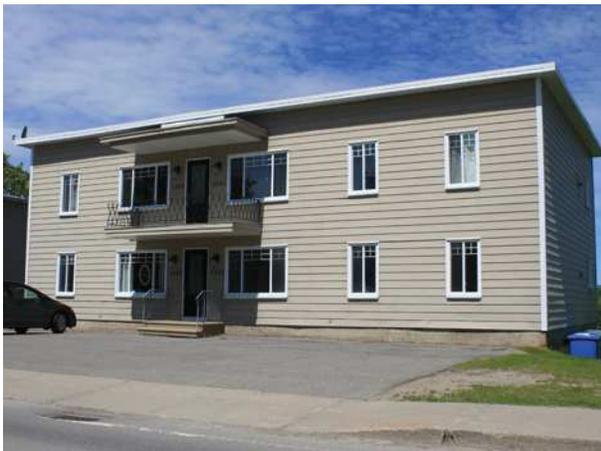
L'un des cinq immeubles de logements à toit plat caractérisés par un dépouillement ornemental, situé au 1355-1361, chemin Royal à Saint-Pierre.

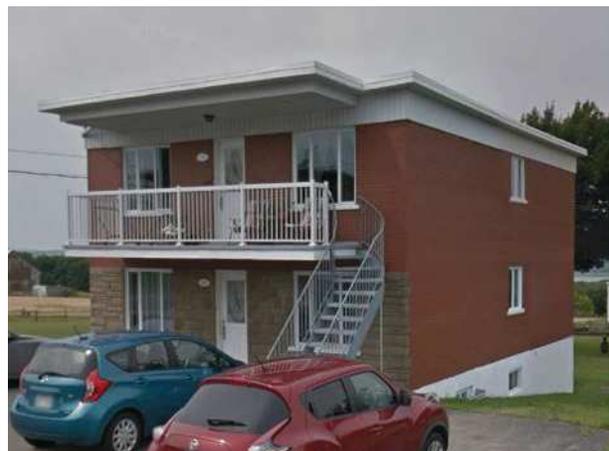
Duplex à toit plat influencé par le modernisme et revêtu de briques, situé au 1267-1269, chemin Royal à Saint-Pierre.

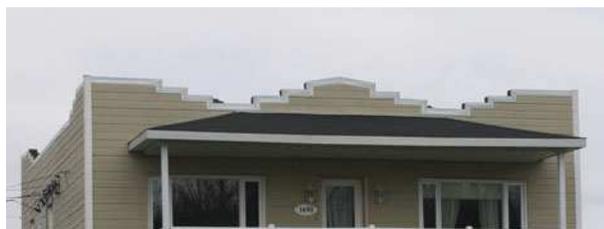
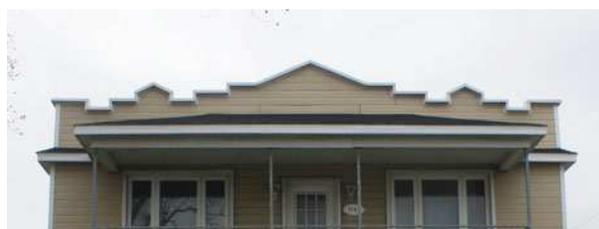
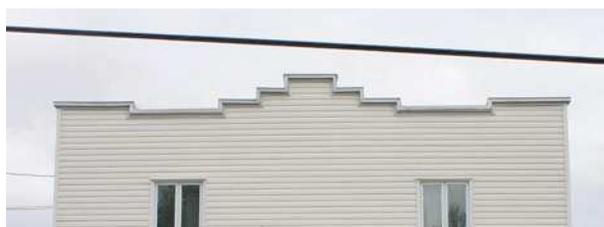
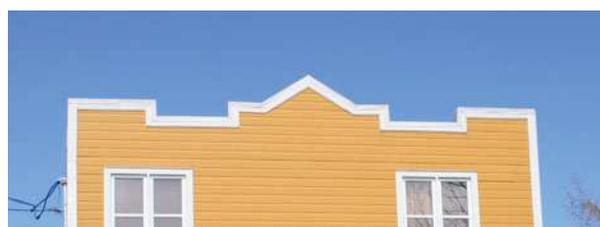
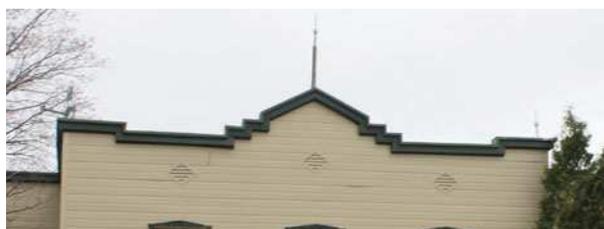
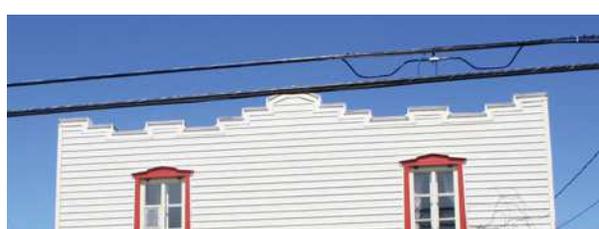
Dans l'architecture Boomtown, le parapet est l'un des éléments les plus caractéristiques. Cette façade-écran qui s'élève au-dessus de la ligne du toit est généralement découpée pour former des gradins ou des gables triangulaires. Bien que les parapets des maisons Boomtown de l'île d'Orléans sont tous apparentés, il existe une grande variété de modèles, selon le nombre de gradins ainsi que la présence ou non d'un gable triangulaire au centre du parapet. Nous avons identifié pas moins de 16 variantes différentes pour une quarantaine de maisons. La silhouette du parapet est généralement soulignée par une bordure ou une moulure légèrement en saillie, parfois peinte d'une couleur contrastante, qui met en valeur cet élément caractéristique.

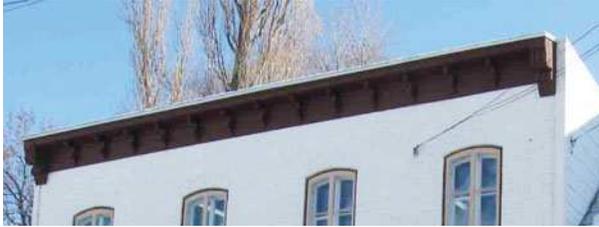
Corniche à consoles, 8340, chemin Royal, Sainte-Pétronille

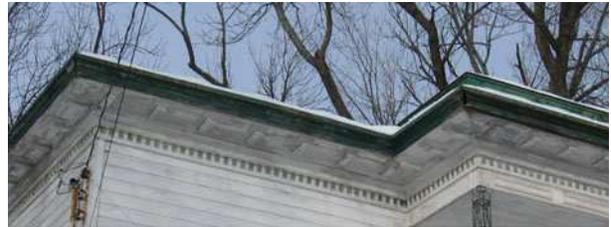
Corniche à modillons et denticules, 8439, chemin Royal, Sainte-Pétronille

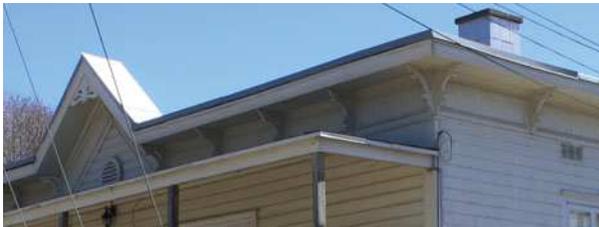
Corniche à consoles dotée d'un gable, 7119, chemin Royal, Saint-Laurent

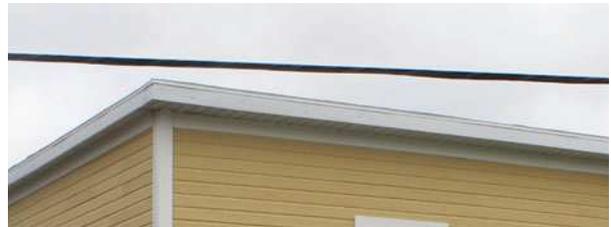
Débord de toit simplifié, 3053, chemin Royal, Saint-François

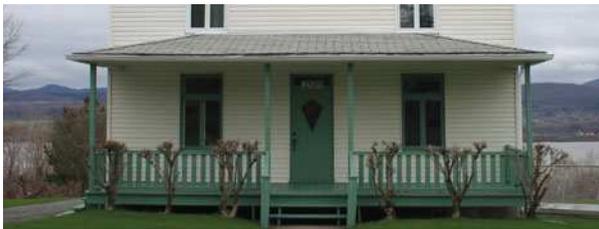
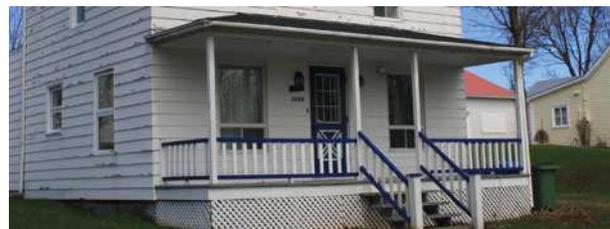
Galerie couverte typique des maisons Boomtown.
2589, chemin Royal, Sainte-Famille

Galerie couverte typique des maisons Boomtown.
4566, chemin Royal, Saint-Jean

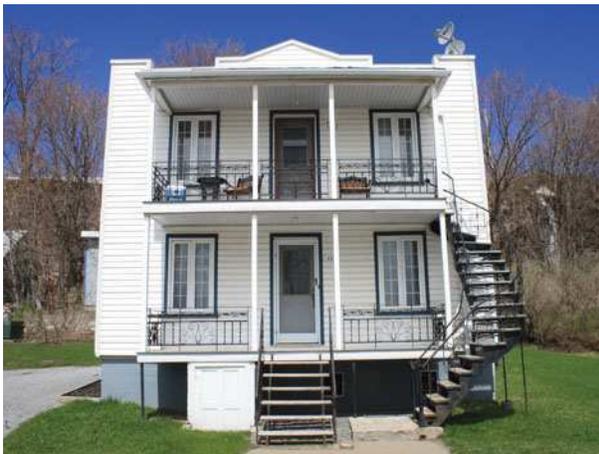
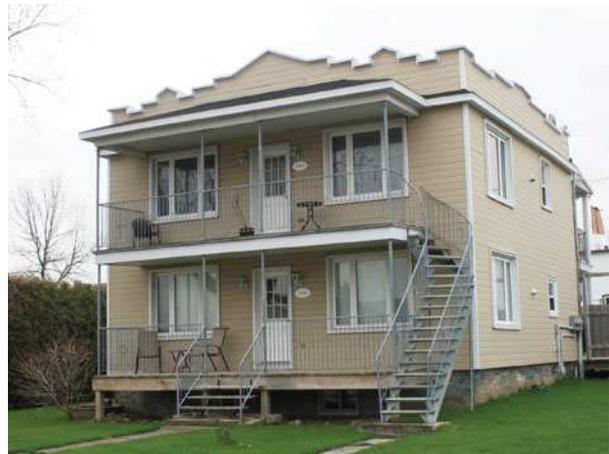
Galerie superposées et escalier tournant en métal.
4630-4632, chemin Royal, Saint-Jean

Galerie superposées et escalier tournant en métal.
1378-1382, chemin Royal, Saint-Pierre

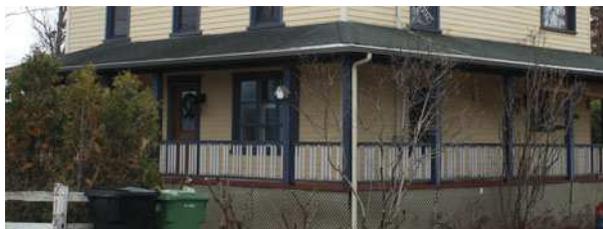
Garde-corps en bois avec barrotins regroupés par deux ou par trois. 2198, chemin Royal, Sainte-Famille.

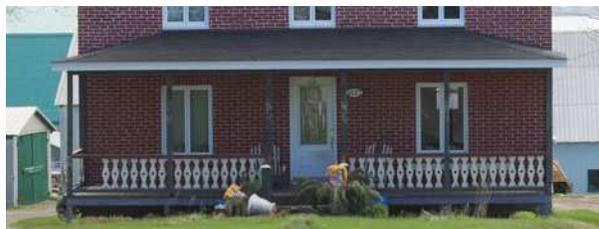
Garde-corps en bois avec balustres chantournés. 4523, chemin Royal, Saint-Jean

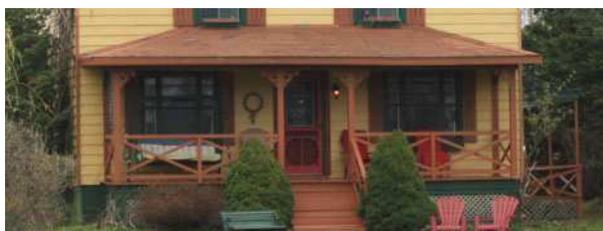
Garde-corps formé de croix de Saint-André et aisseliers. 3146, chemin Royal, Saint-François

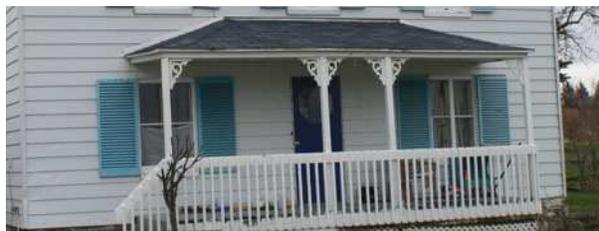
Poteaux ornés d'aisseliers. 2380, chemin Royal, Sainte-Famille

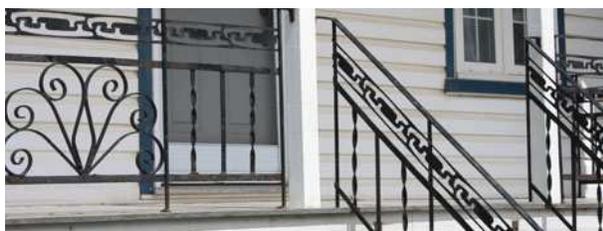
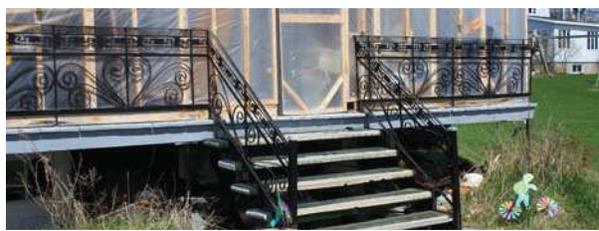
Garde-corps en fer ornemental orné de retailles de lames de patin. 4630-4632, chemin Royal, Saint-Jean

Garde-corps en fer ornemental orné de retailles de lames de patin. 50, chemin des Côtes, Saint-Jean

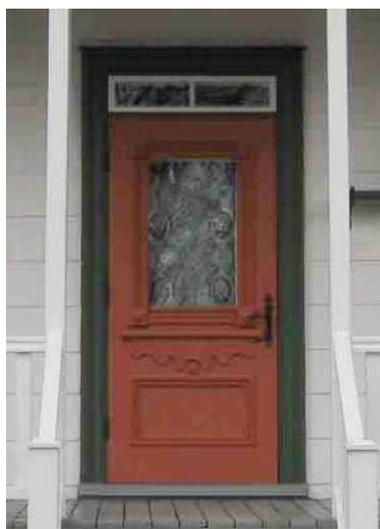
Porte ancienne à panneaux avec vitrage et imposte. 11, rue Gagnon, Sainte-Pétronille

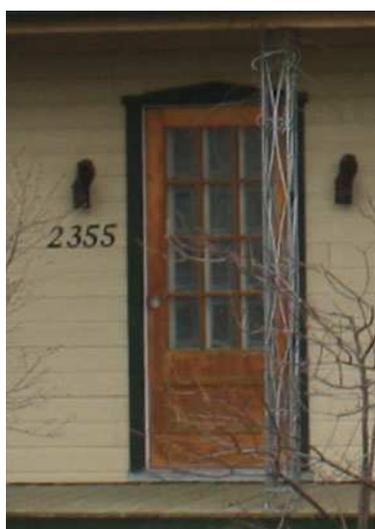
Porte à panneaux avec vitrage, 2355, chemin Royal, Sainte-Famille.

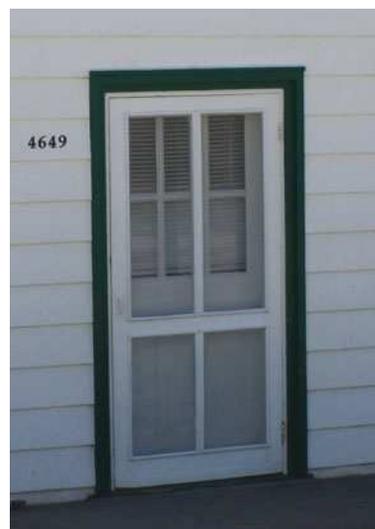
Porte ancienne en bois et son moustiquaire, 4649, chemin Royal, Saint-Jean

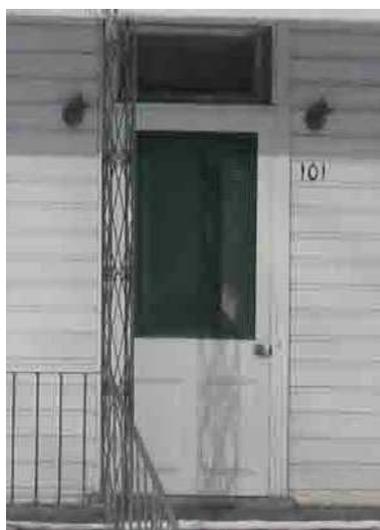
Porte ancienne à panneaux avec vitrage et imposte. 8439, chemin Royal, Sainte-Pétronille

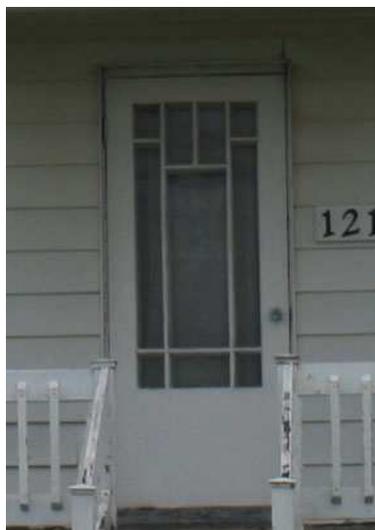
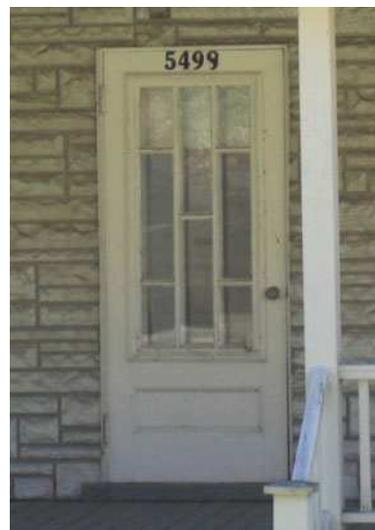
Porte typique des maisons Boomtown avec partie vitrée à meneaux au carrelage irrégulier. 1210, chemin Royal, Saint-Pierre

Porte typique des maisons Boomtown avec partie vitrée à meneaux au carrelage irrégulier. 5499, chemin Royal, Saint-Jean

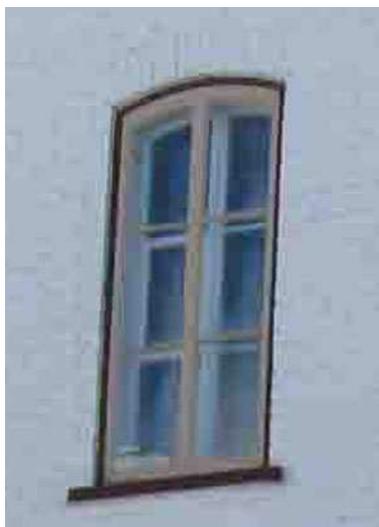
Fenêtre cintrée à battants à grands carreaux 8340, chemin Royal, Sainte-Pétronille

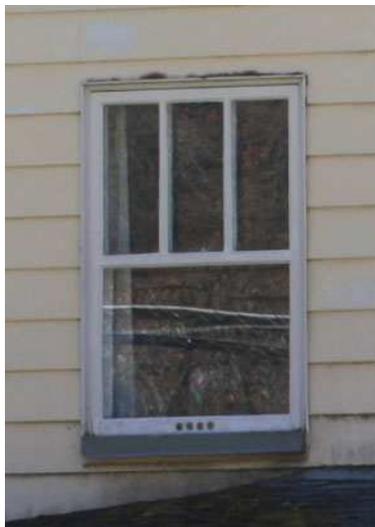
Fenêtre à guillotine en bois. 5499, chemin Royal, Saint-Jean

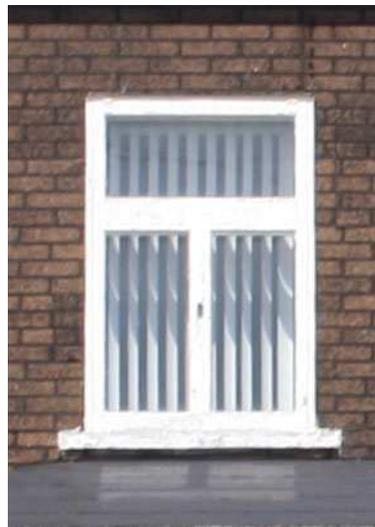
Fenêtre à battants et à imposte en bois. 3812, chemin Royal, Saint-François

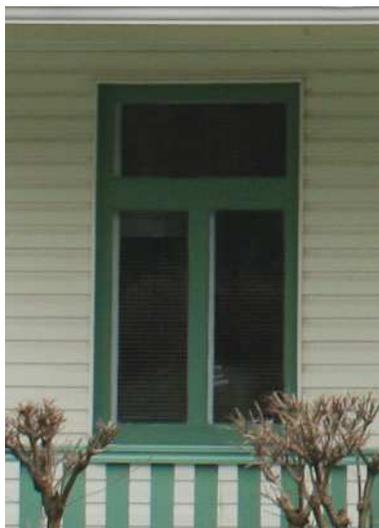
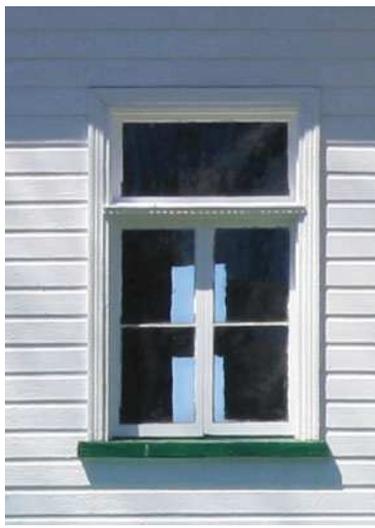
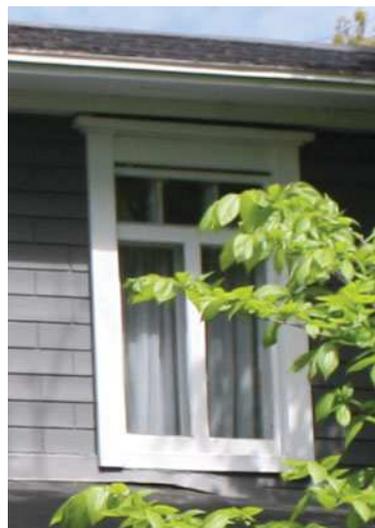
Fenêtre à battants et à imposte. 2589, chemin Royal, Sainte-Famille

Fenêtre à battants et à imposte. 8439, chemin Royal, Sainte-Pétronille

Fenêtre à battants et à imposte. 8074, chemin Royal, Sainte-Pétronille

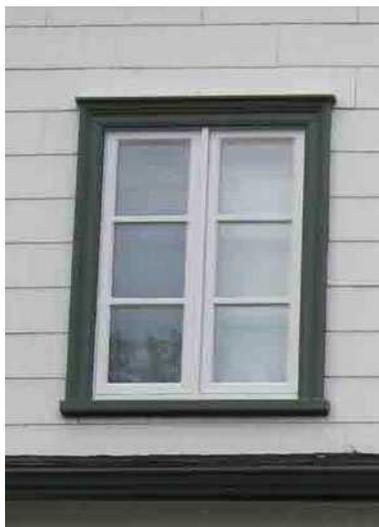
Fenêtre encadrée d'un chambranle mouluré. 11, rue Gagnon, Sainte-Pétronille

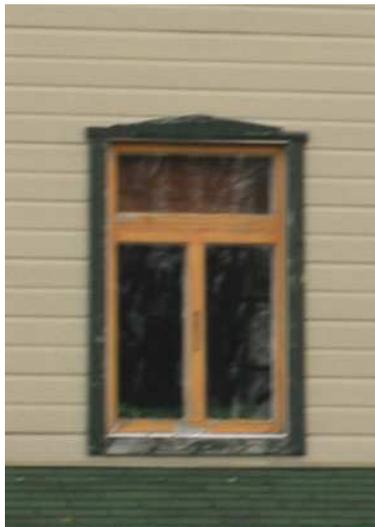
Fenêtre encadrée d'un chambranle à fronton. 2355, chemin Royal, Sainte-Famille

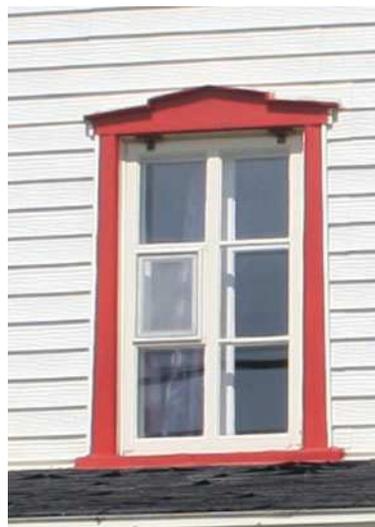
Fenêtre encadrée d'un chambranle au couronnement découpé 3886, chemin Royal, Saint-François

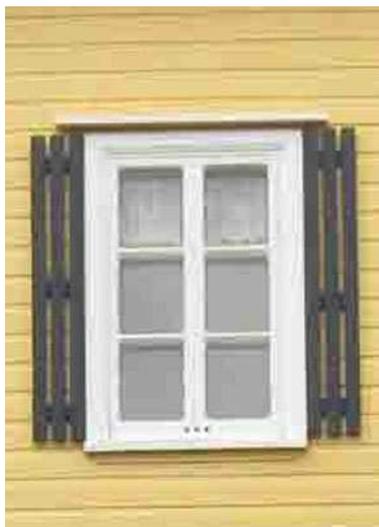
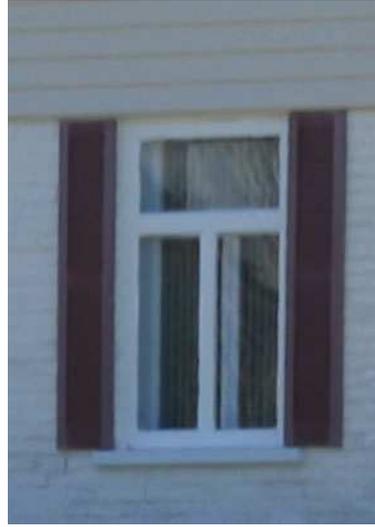
Fenêtre ornée de contrevents décoratifs. 1889, chemin Royal, Saint-Pierre

Fenêtre ornée de contrevents décoratifs. 3641-3642, chemin Royal, Saint-François

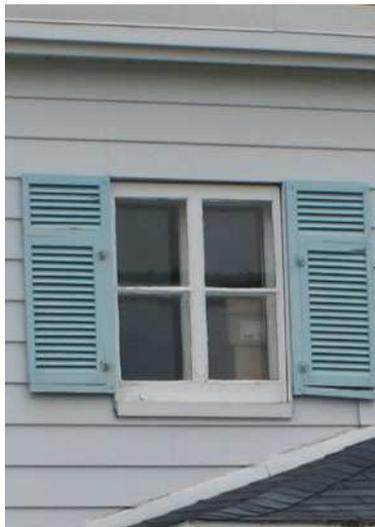
Persiennes fonctionnelles à la fenêtre. 2380, chemin Royal, Sainte-Famille

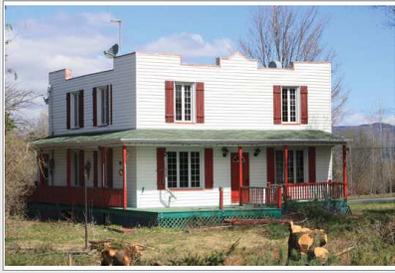
Adresse actuelle	Municipalité
	1437 – [] D'Argentenay (route)	Saint-François-de-l'Île-d'Orléans
	Ancienne adresse	Année construction Évaluation patrimoniale
	[] – []	1944 D-Moyenne
Typologie architecturale		
maison Boomtown		PIMIQ 101349
Commentaires		
Revêtement de vinyle, implantation particulière (façade principale à l'opposé du chemin qui donne vers le chemin Royal, latéralement à la montée Guérard)

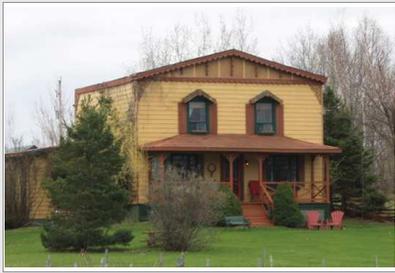
Adresse actuelle	Municipalité
	3146 – [] Royal (chemin)	Saint-François-de-l'Île-d'Orléans
	Ancienne adresse	Année construction Évaluation patrimoniale
	154 – [] Royal (chemin)	1930 E-Faible
Typologie architecturale		
maison Boomtown		PIMIQ 108303
Commentaires		
Parapet ajouté entre 2005 et 2017

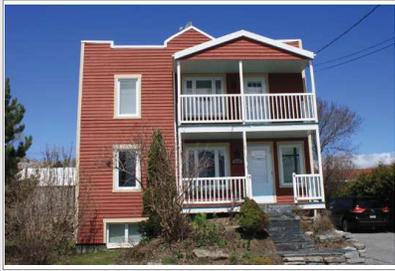
Adresse actuelle	Municipalité	
3520 – [] Royal (chemin)	Saint-François-de-l'Île-d'Orléans	
Ancienne adresse	Année construction	Évaluation patrimoniale
364 – [] Royal (chemin)	1945	D-Moyenne
Typologie architecturale		
maison Boomtown	PIMIQ 103494	
Commentaires		
Revêtement de bois récent

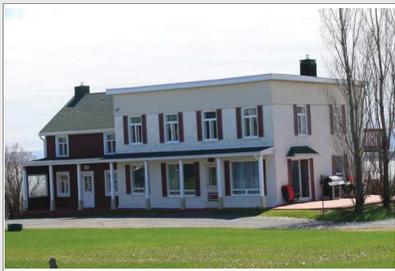
Adresse actuelle	Municipalité	
3641 – 3643 Royal (chemin)	Saint-François-de-l'Île-d'Orléans	
Ancienne adresse	Année construction	Évaluation patrimoniale
387 – [] Royal (chemin)	entre 1910-1940	E-Faible
Typologie architecturale		
maison à toit plat	PIMIQ 112795	
Commentaires		
Deux maisons mitoyennes, revêtement de brique

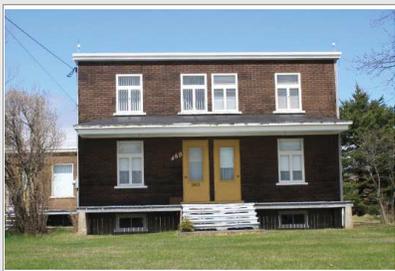
Adresse actuelle	Municipalité	
3812 – [] Royal (chemin)	Saint-François-de-l'Île-d'Orléans	
Ancienne adresse	Année construction	Évaluation patrimoniale
468 – [] Royal (chemin)	1932	C-Bonne
Typologie architecturale		
maison à toit plat	PIMIQ 108247	
Commentaires		
Papier brique. Autrefois bifamiliale. Fenêtres traditionnelles à battants avec imposte

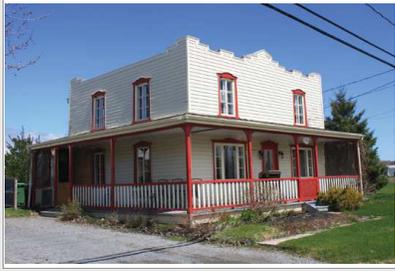
Adresse actuelle	3886 – [] Royal (chemin)	Municipalité	Saint-François-de-l'Île-d'Orléans
Ancienne adresse	504 – [] Royal (chemin)	Année construction	vers 1925
		Évaluation patrimoniale	D-Moyenne
Typologie architecturale	maison Boomtown		
Commentaires	PIMIQ 108256		
Malgré le vinyle, plusieurs composantes décoratives préservées

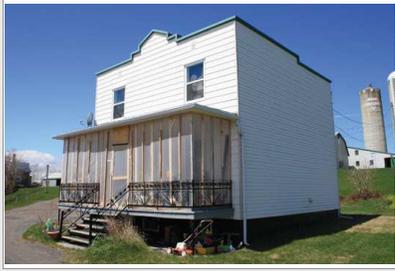
Adresse actuelle	50 – [] Côtes (chemin des)	Municipalité	Saint-Jean-de-l'Île-d'Orléans
Ancienne adresse	[] – []	Année construction	1938
		Évaluation patrimoniale	D-Moyenne
Typologie architecturale	maison Boomtown		
Commentaires	PIMIQ 102031		
galerie ornée de retailles de lames de patin

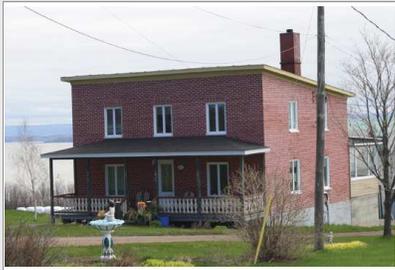
Adresse actuelle	4523 – [] Royal (chemin)	Municipalité	Saint-Jean-de-l'Île-d'Orléans
Ancienne adresse	2450 – [] Royal (chemin)	Année construction	1910
		Évaluation patrimoniale	D-Moyenne
Typologie architecturale	maison à toit plat		
Commentaires	PIMIQ 101542		
En brique. Toit à faible pente vers l'arrière. Balustrade en bois découpé

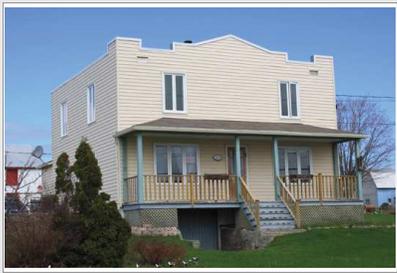
Adresse actuelle	Municipalité	
4542 – [] Royal (chemin)	Saint-Jean-de-l'Île-d'Orléans	
Ancienne adresse	Année construction	Évaluation patrimoniale
2337 – [] Royal (chemin)	1947	D-Moyenne
Typologie architecturale		
maison Boomtown		PIMIQ 101605
Commentaires		
Revêtement de vinyle

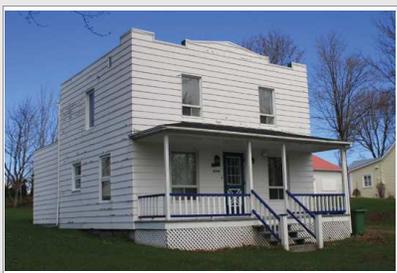
Adresse actuelle	Municipalité	
4566 – [] Royal (chemin)	Saint-Jean-de-l'Île-d'Orléans	
Ancienne adresse	Année construction	Évaluation patrimoniale
2261 – [] Royal (chemin)	1937	D-Moyenne
Typologie architecturale		
maison Boomtown		PIMIQ 108008
Commentaires		
Revêtement de masonite

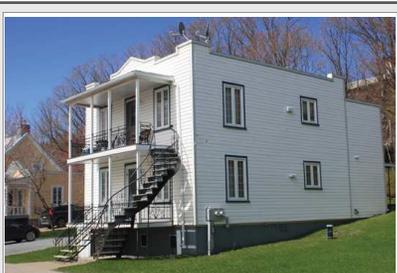
Adresse actuelle	Municipalité	
4630 – 4632 Royal (chemin)	Saint-Jean-de-l'Île-d'Orléans	
Ancienne adresse	Année construction	Évaluation patrimoniale
1937 – 1939 Royal (chemin)	1957	D-Moyenne
Typologie architecturale		
maison Boomtown	immeuble de type plex	PIMIQ 107099
Commentaires		
Revêtement de vinyle, galeries ornées de retailles de lames de patin

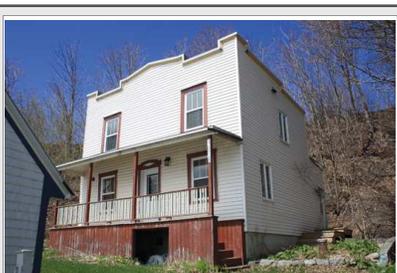
Adresse actuelle	Municipalité	
4638 – [] Royal (chemin)	Saint-Jean-de-l'Île-d'Orléans	
Ancienne adresse	Année construction	Évaluation patrimoniale
1913 – [] Royal (chemin)	1900	D-Moyenne
Typologie architecturale		
maison Boomtown		PIMIQ 108061
Commentaires		
Située en arrière-cour. Portes et fenêtres changées entre 2013 et 2017

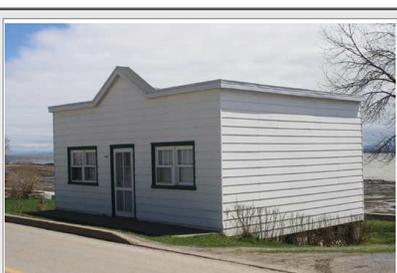
Adresse actuelle	Municipalité	
4649 – [] Royal (chemin)	Saint-Jean-de-l'Île-d'Orléans	
Ancienne adresse	Année construction	Évaluation patrimoniale
1882 – [] Royal (chemin)	1947	D-Moyenne
Typologie architecturale		
maison Boomtown		PIMIQ 107148
Commentaires		
variante à 1 étage, sur pilotis

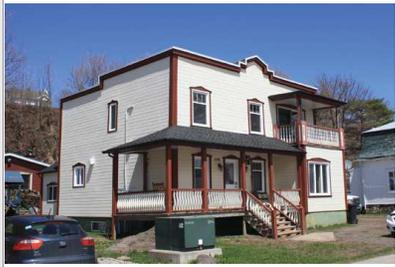
Adresse actuelle	Municipalité	
4690 – 4692 Royal (chemin)	Saint-Jean-de-l'Île-d'Orléans	
Ancienne adresse	Année construction	Évaluation patrimoniale
1807 – 1809 Royal (chemin)	1932	D-Moyenne
Typologie architecturale		
maison Boomtown	immeuble de type plex	PIMIQ 105005
Commentaires		
Revêtement en canexel

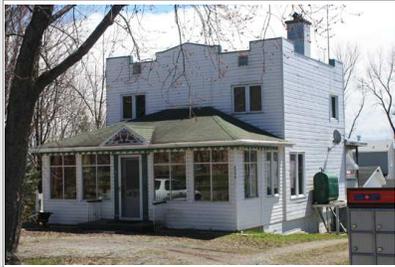
Adresse actuelle	Municipalité	
5245 – Royal (chemin)	Saint-Jean-de-l'Île-d'Orléans	
Ancienne adresse	Année construction	Évaluation patrimoniale
730 – Royal (chemin)	1945	D-Moyenne
Typologie architecturale		
maison Boomtown		PIMIQ 100915
Commentaires		
Revêtement en canexel, agrandissement vers l'avant

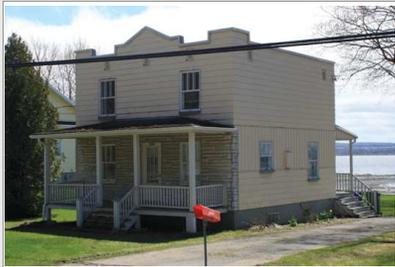
Adresse actuelle	Municipalité	
5499 – Royal (chemin)	Saint-Jean-de-l'Île-d'Orléans	
Ancienne adresse	Année construction	Évaluation patrimoniale
212 – Royal (chemin)	1953	D-Moyenne
Typologie architecturale		
maison Boomtown		PIMIQ 104717
Commentaires		
Fenêtres à guillotine. Porte avec vitrage à meneaux au carrelage irrégulier.

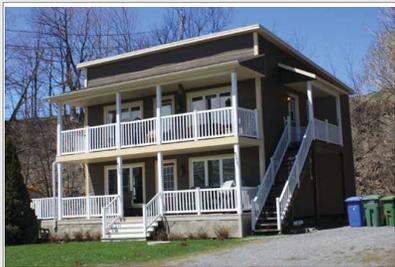
Adresse actuelle	Municipalité	
6056 – Royal (chemin)	Saint-Laurent-de-l'Île-d'Orléans	
Ancienne adresse	Année construction	Évaluation patrimoniale
210 – Royal (chemin)	1951	D-Moyenne
Typologie architecturale		
maison Boomtown	immeuble de type plex	PIMIQ 101731
Commentaires		
Ancienne Boomtown transformée en duplex entre 2005 et 2017. Ornement du parapet disparu.

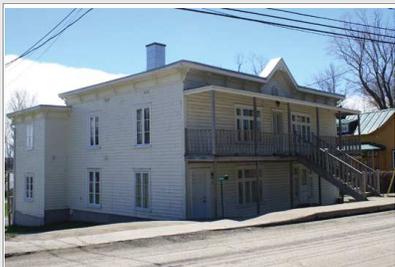
Adresse actuelle	Municipalité	
7119 – Royal (chemin)	Saint-Laurent-de-l'Île-d'Orléans	
Ancienne adresse	Année construction	Évaluation patrimoniale
1649 – Royal (chemin)	1900	C-Bonne
Typologie architecturale		
maison à toit plat		PIMIQ 105132
Commentaires		
Belle corniche à consoles et gable. Revêtement de bois (planches et bardeau). Fenêtres traditionnelles à battants à grands carreaux.

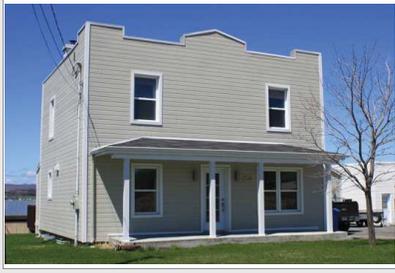
Adresse actuelle	Municipalité	
1149 – [redacted] Royal (chemin)	Saint-Pierre-de-l'Île-d'Orléans	
Ancienne adresse	Année construction	Évaluation patrimoniale
509 – [redacted] Royal (chemin)	1942	D-Moyenne
Typologie architecturale		
maison Boomtown	[redacted]	PIMIQ 107957
Commentaires		
Revêtement en canexel

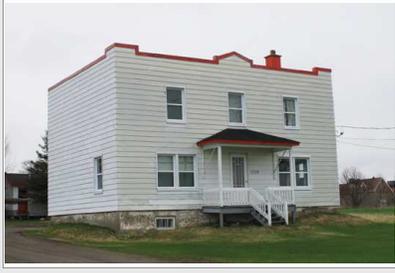
Adresse actuelle	Municipalité	
1210 – [redacted] Royal (chemin)	Saint-Pierre-de-l'Île-d'Orléans	
Ancienne adresse	Année construction	Évaluation patrimoniale
676 – [redacted] Royal (chemin)	1948	D-Moyenne
Typologie architecturale		
maison Boomtown	[redacted]	PIMIQ 102477
Commentaires		
Revêtement d'aluminium

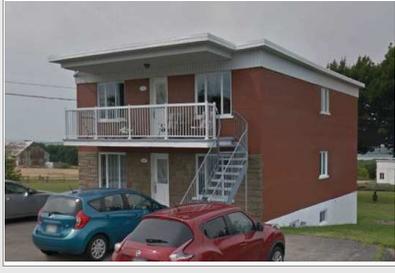
Adresse actuelle	Municipalité	
1267 – 1269 Royal (chemin)	Saint-Pierre-de-l'Île-d'Orléans	
Ancienne adresse	Année construction	Évaluation patrimoniale
879 – 881 Royal (chemin)	1963	E-Faible
Typologie architecturale		
maison à toit plat	modernisme	PIMIQ 107963
Commentaires		
Duplex moderne en brique

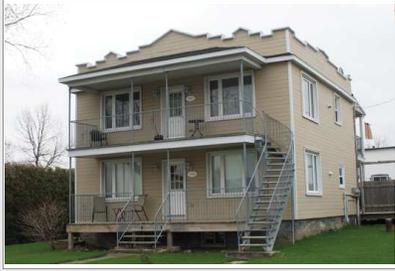
Adresse actuelle	Municipalité	
1378 – 1382 Royal (chemin)	Saint-Pierre-de-l'Île-d'Orléans	
Ancienne adresse	Année construction	Évaluation patrimoniale
1154 – 1156 Royal (chemin)	1949	D-Moyenne
Typologie architecturale		
maison Boomtown	immeuble de type plex	PIMIQ 104718
Commentaires		
Revêtement de canexel

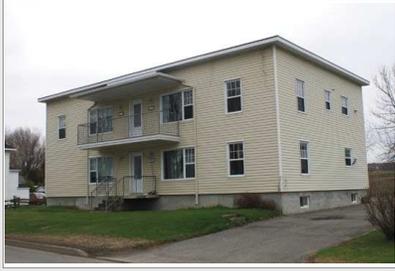
Adresse actuelle	Municipalité	
1384 – 1388 Royal (chemin)	Saint-Pierre-de-l'Île-d'Orléans	
Ancienne adresse	Année construction	Évaluation patrimoniale
1172 – 1176 Royal (chemin)	1961	E-Faible
Typologie architecturale		
maison à toit plat	modernisme	PIMIQ 104923
Commentaires		
Modèle logements multiples de Saint-Pierre

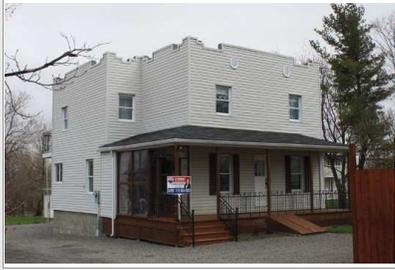
Adresse actuelle	Municipalité	
1403 – Royal (chemin)	Saint-Pierre-de-l'Île-d'Orléans	
Ancienne adresse	Année construction	Évaluation patrimoniale
1215 – Royal (chemin)	1946	D-Moyenne
Typologie architecturale		
maison Boomtown		PIMIQ 101982
Commentaires		
Revêtement de vinyle

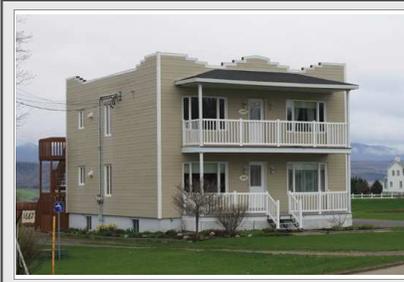
Adresse actuelle		Municipalité	
1693 – 1695	Royal (chemin)	Saint-Pierre-de-l'Île-d'Orléans	
Ancienne adresse		Année construction	Évaluation patrimoniale
1735 – 1737	Royal (chemin)	1954	D-Moyenne
Typologie architecturale			
maison Boomtown		immeuble de type plex	PIMIQ 102019
Commentaires			
Revêtement de canexel

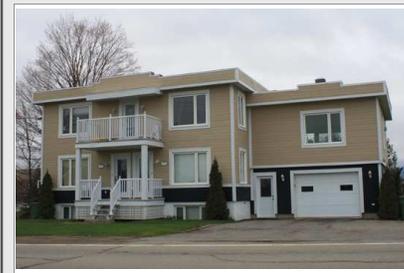
Adresse actuelle		Municipalité	
1731 – 1735	Royal (chemin)	Saint-Pierre-de-l'Île-d'Orléans	
Ancienne adresse		Année construction	Évaluation patrimoniale
1855 – 1859	Royal (chemin)	1954	E-Faible
Typologie architecturale			
maison à toit plat		immeuble de type plex	PIMIQ 100677
Commentaires			
Agrandissement latéral

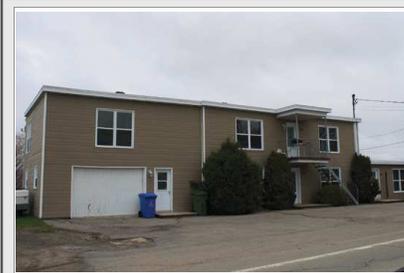
Adresse actuelle		Municipalité	
1775 – 1779	Royal (chemin)	Saint-Pierre-de-l'Île-d'Orléans	
Ancienne adresse		Année construction	Évaluation patrimoniale
1947 – 1951	Royal (chemin)	1939	E-Faible
Typologie architecturale			
maison à toit plat			PIMIQ 104458
Commentaires			
Agrandissement latéral

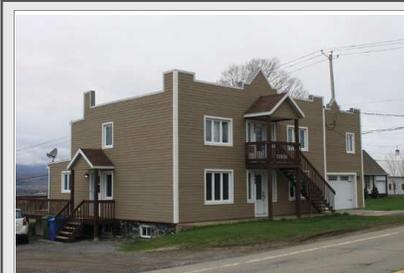
Adresse actuelle		Municipalité	
1803 – 1805	Royal (chemin)	Saint-Pierre-de-l'Île-d'Orléans	
Ancienne adresse		Année construction	Évaluation patrimoniale
1993 – 1995	Royal (chemin)	1950	D-Moyenne
Typologie architecturale			
maison Boomtown			PIMIQ 107591
Commentaires			
Agrandissement latéral, revêtement de bois récent

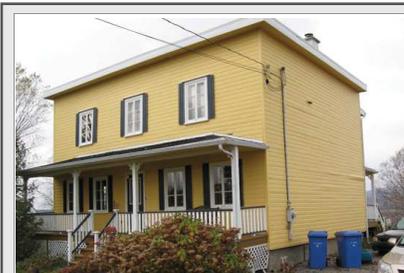
Adresse actuelle		Municipalité	
1889 –	Royal (chemin)	Saint-Pierre-de-l'Île-d'Orléans	
Ancienne adresse		Année construction	Évaluation patrimoniale
2269 –	Royal (chemin)	1914	D-Moyenne
Typologie architecturale			
maison à toit plat			PIMIQ 102191
Commentaires

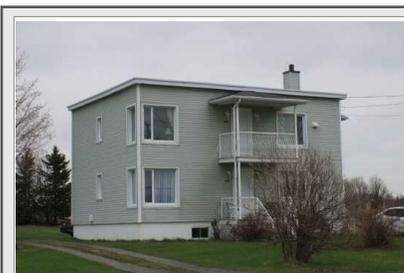
Adresse actuelle		Municipalité	
1890 – 1892	Royal (chemin)	Saint-Pierre-de-l'Île-d'Orléans	
Ancienne adresse		Année construction	Évaluation patrimoniale
2264 – 2266	Royal (chemin)	1958	E-Faible
Typologie architecturale			
maison à toit plat		modernisme	PIMIQ 102176
Commentaires

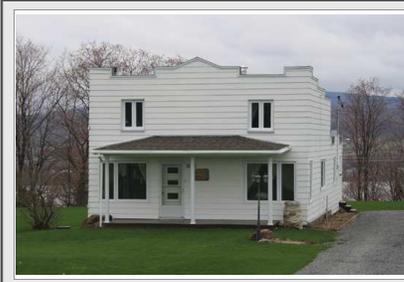
Adresse actuelle	Municipalité	
2001 – [] Royal (chemin)	Sainte-Famille	
Ancienne adresse	Année construction	Évaluation patrimoniale
3001 – [] Royal (chemin)	1930	D-Moyenne
Typologie architecturale		
maison Boomtown	[]	PIMIQ 106572
Commentaires		
Revêtement d'aluminium

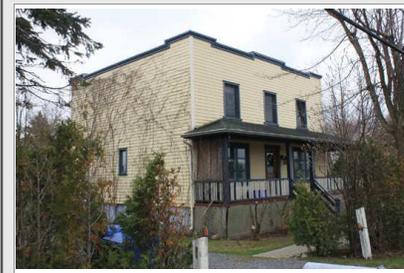
Adresse actuelle	Municipalité	
2198 – [] Royal (chemin)	Sainte-Famille	
Ancienne adresse	Année construction	Évaluation patrimoniale
3450 – [] Royal (chemin)	1946	D-Moyenne
Typologie architecturale		
maison Boomtown	[]	PIMIQ 104374
Commentaires		
Plusieurs composantes anciennes conservées.

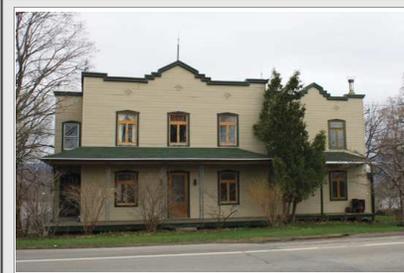
Adresse actuelle	Municipalité	
2355 – [] Royal (chemin)	Sainte-Famille	
Ancienne adresse	Année construction	Évaluation patrimoniale
3717 – [] Royal (chemin)	1935	C-Bonne
Typologie architecturale		
maison Boomtown	[]	PIMIQ 104957
Commentaires		
Revêtement en bois, fenêtres à battants avec imposte, agrandissement latéral

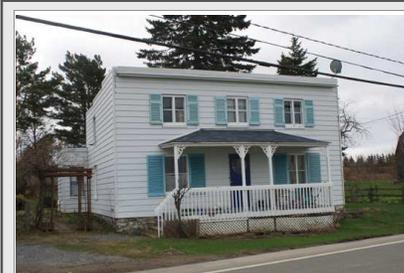
Adresse actuelle	Municipalité	
2380 – [] Royal (chemin)	Sainte-Famille	
Ancienne adresse	Année construction	Évaluation patrimoniale
3766 – [] Royal (chemin)	1920	D-Moyenne
Typologie architecturale		
maison Boomtown	[]	PIMIQ 103412
Commentaires		
Fondations en pierre et fenêtres traditionnelles (peut-être une maison plus ancienne qui a été surhaussée). Parapet disparu sur le devant mais conservé sur les côtés.

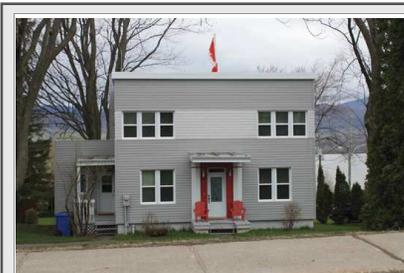
Adresse actuelle	Municipalité	
2499 – [] Royal (chemin)	Sainte-Famille	
Ancienne adresse	Année construction	Évaluation patrimoniale
3935 – [] Royal (chemin)	1937	D-Moyenne
Typologie architecturale		
maison à toit plat	modernisme	PIMIQ 101473
Commentaires		
Revêtement de bois (planches et bardeau)

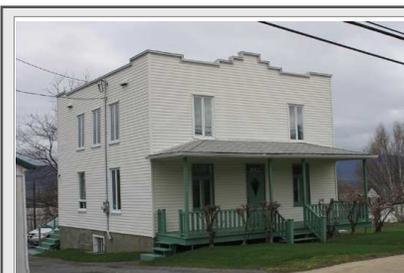
Adresse actuelle	Municipalité	
2589 – [] Royal (chemin)	Sainte-Famille	
Ancienne adresse	Année construction	Évaluation patrimoniale
4007 – [] Royal (chemin)	1938	D-Moyenne
Typologie architecturale		
maison Boomtown	[]	PIMIQ 101910
Commentaires		
Fenêtres à battants avec imposte au rez-de-chaussée, revêtement de vinyle

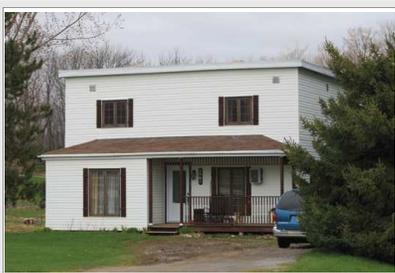
Adresse actuelle	Municipalité	
	2981 – [] Royal (chemin)	Sainte-Famille	
	Ancienne adresse	Année construction	Évaluation patrimoniale
	4749 – [] Royal (chemin)	[] 1940	E-Faible
	Typologie architecturale		PIMIQ 106505
maison à toit plat			
Commentaires			
[]

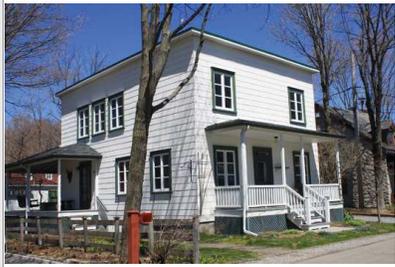
Adresse actuelle	Municipalité	
11 – Gagnon (rue)	Sainte-Pétronille	
Ancienne adresse	Année construction	Évaluation patrimoniale
–	1935	D-Moyenne
Typologie architecturale		
maison à toit plat		PIMIQ 102889
Commentaires		
Plusieurs composantes traditionnelles conservées

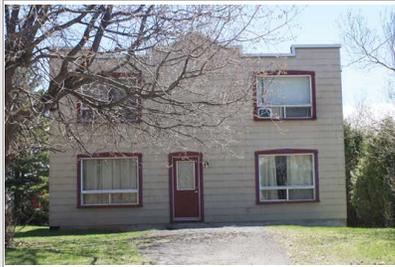
Adresse actuelle	Municipalité	
7593 – Royal (chemin)	Sainte-Pétronille	
Ancienne adresse	Année construction	Évaluation patrimoniale
3365 – Bout-de-l'Île (chemin du)	1940	D-Moyenne
Typologie architecturale		
maison Boomtown		PIMIQ 101073
Commentaires		
Revêtement en amiante-ciment

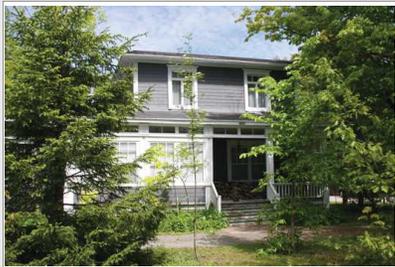
Adresse actuelle	Municipalité	
8074 – Royal (chemin)	Sainte-Pétronille	
Ancienne adresse	Année construction	Évaluation patrimoniale
292 – Bout-de-l'Île (chemin du)	en 1910	C-Bonne
Typologie architecturale		
maison à toit plat		PIMIQ 108414
Commentaires		
Plusieurs composantes anciennes conservées, donc les ouvertures et le revêtement de bois imitant la pierre.

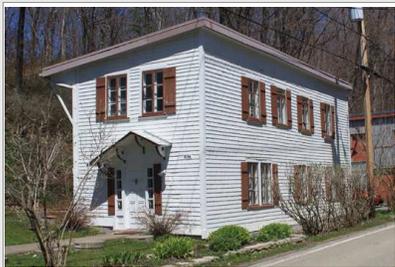
Adresse actuelle	Municipalité	
8186 – Royal (chemin)	Sainte-Pétronille	
Ancienne adresse	Année construction	Évaluation patrimoniale
236 – Bout-de-l'Île (chemin du)	1939	D-Moyenne
Typologie architecturale		
maison à toit plat		PIMIQ 100658
Commentaires		
Toit à un seul versant à faible pente, revêtement en bardeau de cèdre, fenêtres traditionnelles

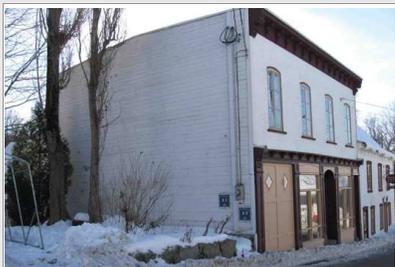
Adresse actuelle	Municipalité	
8340 – Royal (chemin)	Sainte-Pétronille	
Ancienne adresse	Année construction	Évaluation patrimoniale
148 – Bout-de-l'Île (chemin du)	vers 1900	C-Bonne
Typologie architecturale		
maison à toit plat		PIMIQ 197813
Commentaires		
En brique, belle corniche à consoles, fenêtres traditionnelles, devanture commerciale.

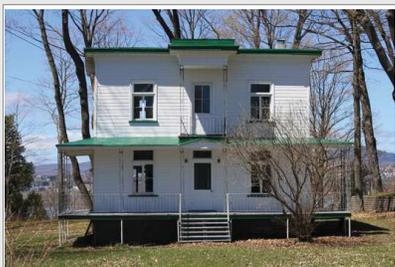
Adresse actuelle	Municipalité	
8439 – Royal (chemin)	Sainte-Pétronille	
Ancienne adresse	Année construction	Évaluation patrimoniale
101 – Bout-de-l'Île (chemin du)	1912	C-Bonne
Typologie architecturale		
maison à toit plat		PIMIQ 108550
Commentaires		
Belle corniche à modillons et à denticules, fenêtres à battants et à imposte, revêtement en bois
